## Touristisches Kleinod geschädigt

möglicherweise sind Sie bereits informiert, dass die Staatsforsten die rund 1,5 km lange gekieste Zufahrt zu Siebenhütten technisch ertüchtigt haben. Sie wurde teilweise verbreitert, für Schwerlastverkehr tauglich gemacht, indem die Abflussrohre durch stärkere Metallrohre ersetzt wurden und in der Höhe freigeschnitten auf rund 6 m.

## **Anhang: Bilderserie**

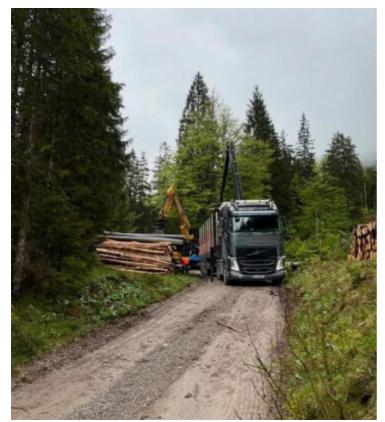
oben: Eisenabflussrohr, ca. 50 cm Durchmesser; davon wurden rund ein halbes Dutzend verlegt.

links: Langfahrzeug am Holzplatz. Es ist für den Laien nicht verständlich, warum heute auf dieser nur 1,5 km langen Strecke größere Fahrzeuge fahren müssen als bisher.

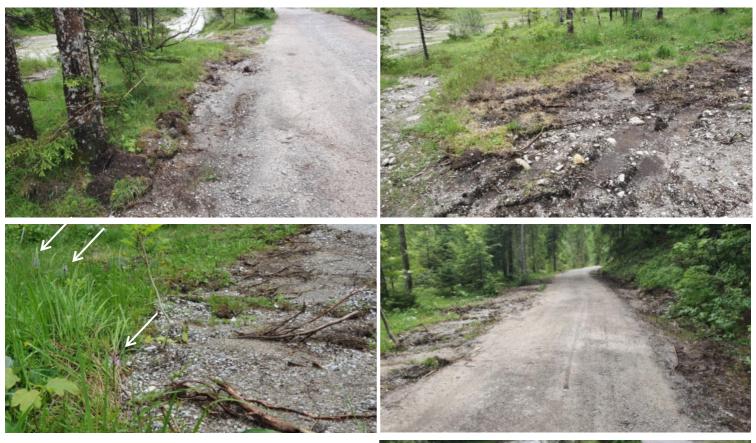
Beispiele für Böschungsabtrag hangseitig

Beispiele für Verbreiterung / Degradierung des Mutterbodens auf beiden Seiten Bild links unten: Die Pfeile zeigen auf (schwer erkennbare) Knabenkrautblüten. Das Foto soll beispielhaft demonstrieren, welch artenreiches Habitat hier zugeschüttet wurde.

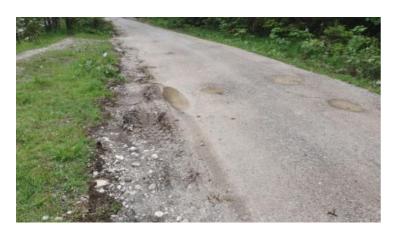
Beispiele für Fahrspuren links und rechts des Weges

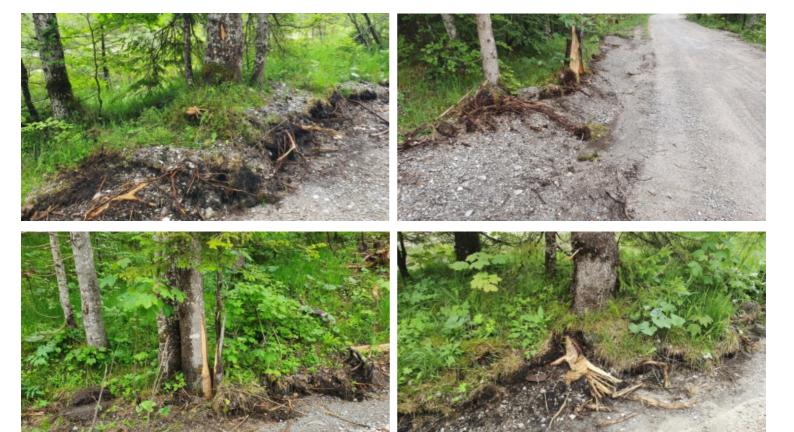
Beispiele für talwärts abgeschobenes Material.

Bild rechts oben: Die "beulenartige"
Verbreiterung mit reinem Kiesmaterial (ohne
Wurzelwerk und Erde) findet sich typischerweise
direkt bei den Abflussrohren. Es wird vermutet,
dass es sich hierbei um den Fundamentaushub
(Kies) handelt, der beim Rohrverlegen übrigblieb.
Diesen Aushub abzutransportieren hat man
offenbar nicht erwogen.

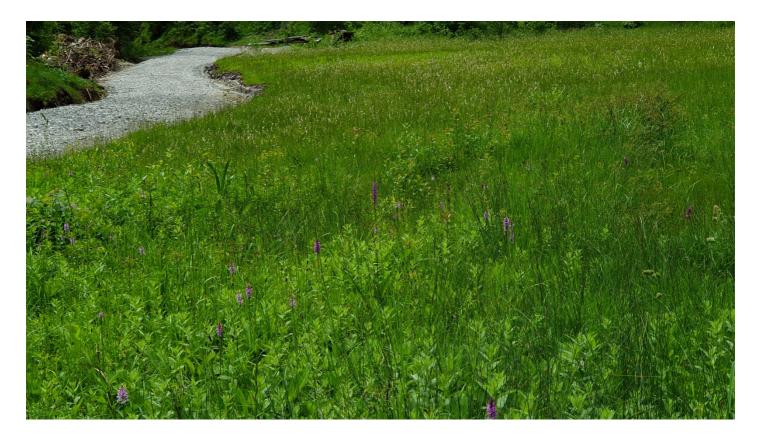
Ablage von Schnittmaterial

Teil des geschützten Flachmoorbiotops. Man erkennt im Hintergrund (weiß) blühendes Wollgras sowie vorne unterschiedliche Knabenkrautarten. Links hinten abgelagertes Schnittmaterial (siehe Bild zuvor)

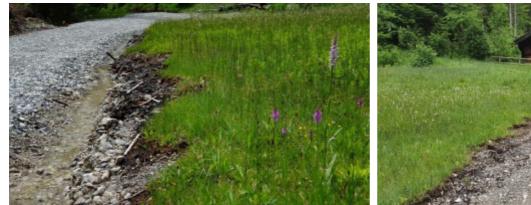
Wegverbreiterung am Flachmoorbiotop. Links wieder Knabenkraut erkennbar.
